ADMINISTRATIEF CENTRUM, VELDONKSTRAAT 1, 3120 TREMELO

Datum bedrijfsbezoek: 4 juni 2014

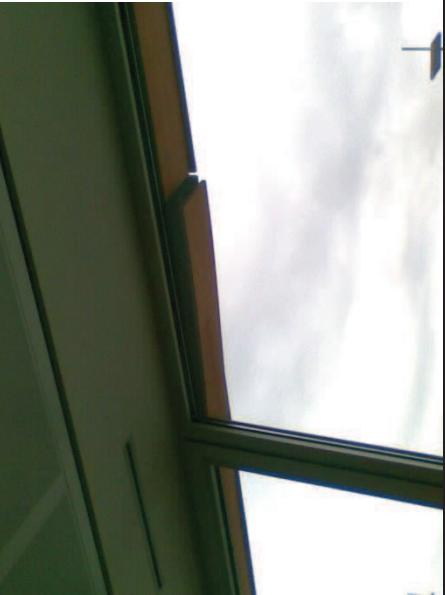
Omschrijving Gevaar / Risico	Voorstel	Beslissing bestuur	Wie	Datum	Evaluatie
Luchtverversing De vraag wordt gesteld wie er allemaal de luchtaanzuiging kan afzetten. 2005	Na te kijken. Opleiding te voorzien.				
Secretariaat Een houten balk buiten, boven het raam, hangt los. 2012	Houten balk vast te bevestigen.
