4 Conceptiefouten
en overdimensionering

Infrabel : zouden we ze niet beter Incompabel noemen?

Ongezonde overdimensie en conceptiefouten

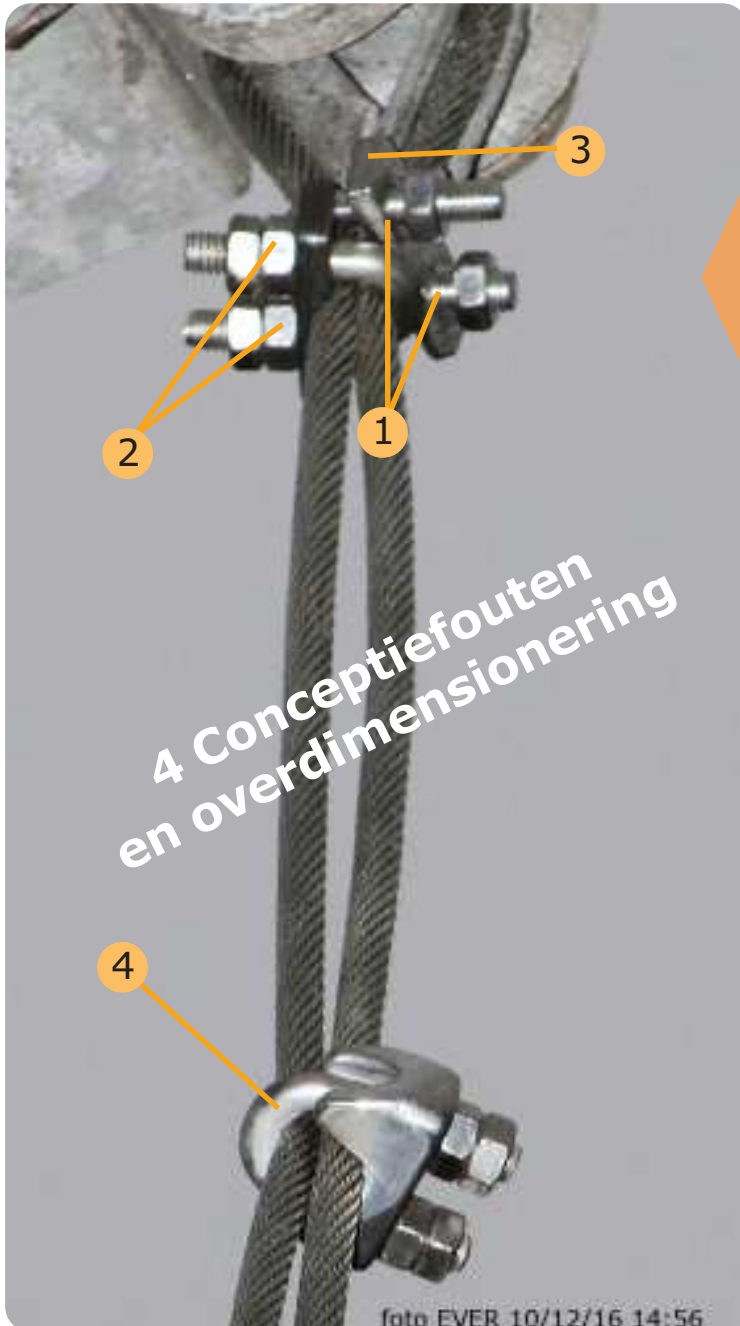
foto EVER 10/12/16 14:56

Vrijdag 9 december 2016 werd een metalen paal in " I " profiel vervangen. Die paal dient om een bordje dat boven de straat hangt en het elektrische net aangeeft, met kabels op te hangen. Er staat langs beide kanten van de straat zo'n paal. Dat bordje stelt qua sollicitaties op de paal niets voor. Toch is dat bordje bevestigd

◀ van p. 1 met vier roestvrije kabels van 5 of 6 mm. We stellen die kabel, waarvan wij het type niet exact kennen, gelijk met een 1x19, een moeilijk te hanteren kabel met een breukbelasting van ongeveer 2.000 kg. Dat type kabel is in feite niet geschikt om met "U" beugels te klemmen.

De wijze waarop het ophangstelsel voor de waarschuwing van een elektrische bovenlijn is gerealiseerd, zegt heel veel over de competentie van zij die een dergelijk systeem hebben bedacht en gerealiseerd. Dat men honderd jaar geleden als een "smid" is tewerk gegaan, wil niet zeggen dat men in de loop der jaren de moderne techniek niet moet volgen en de infrastructuur met moderne en veilige middelen realiseren. Morsum Magnificat belicht hier één detail van het ophangstelsel voor de waarschuwing van een elektrische bovenleiding. Overal in Europa kent men voor het gebruik van dergelijke kabelklemmen de DIN1142 norm, maar Infrabel is wereldvreemd.

- ▶ **1** Er werd een U-klem gebruikt zonder V-blok die werd vervangen door een stuk plat inox staal. Er is te weinig schroefdraad op de U-beugel waardoor de moeren niet aangeschroefd zijn en de kabelklem geen enkele functie heeft.
- ▶ **2** Omdat er op de U-beugel, te weinig schroefdraad beschikbaar is, werden extra moeren als opvulmiddel gebruikt.
- ▶ **3** Er werd een plat stuk inox gebruikt in plaats van de volgens de DIN1142 verplichte V-blok.
- ▶ **4** De kabelklem is strijdig met de DIN1142 gemonteerd. De U-beugel moet altijd op het dode deel van de kabel geplaatst worden. Hier is de U-beugel op het belaste deel gebruikt.

In de DIN 1142 norm is de methode hoe dergelijke kabelklemmen dienen gemonteerd, duidelijk op een datasheet aangegeven -voorbeeld inzet-. Toch negeert Infrabel die Norm en gaat op een zeer onprofessionele manier tewerk, de regels van goed vakmanschap aan haar laars lappend. Wanneer Morsum Magnificat ter plaatse aan Infrabel vragen stelt over het gebruik van "U" klemmen,

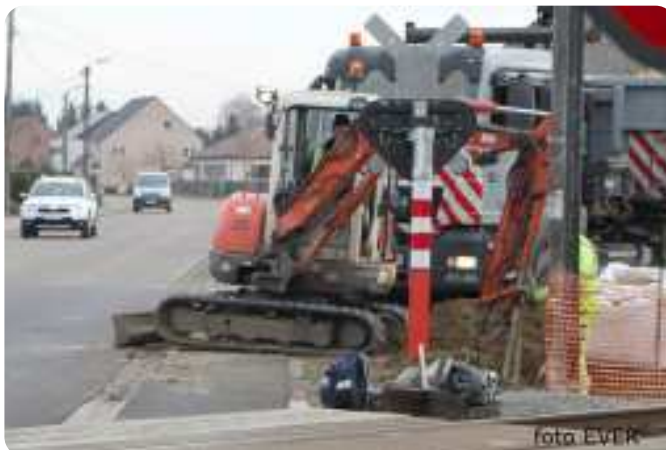
Fietspad en deel rijbaan versperd, maar er is geen enkel verkeersbord te bespeuren dat de werken aangeeft.

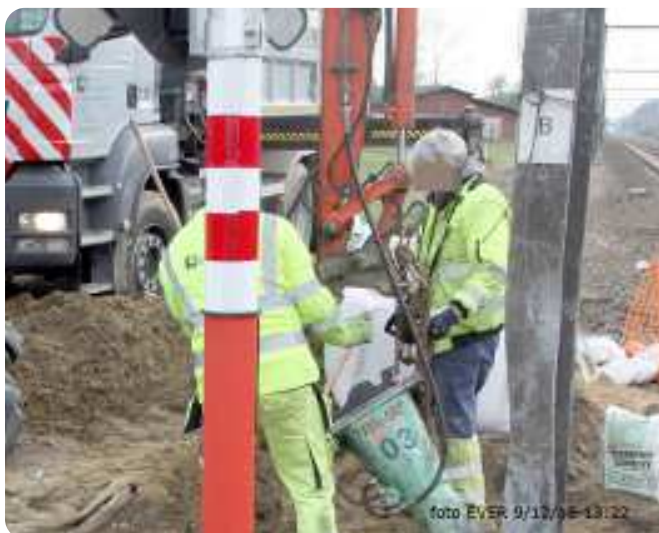
Ook geen helm.

een reactie op die opmerking kwam er niet. De toezichter van Infrabel droeg evenmin een helm.

Het plaatsen van signalisatieborden is voor aannemer Stevens uit Halen blijkbaar geen optie. Infrabel staat er bij en kijkt er naar. Infrabel staat er ook bij als de arbeiders zich zonder helm in de draaicirkel en onder de kraanarm bevinden. De werkzone is slechts summier en voor een klein deeltje richting spoor afgebakend. Morsum Magnificat wil hier de risicoanalyse wel eens zien, maar wellicht is die er ook niet.

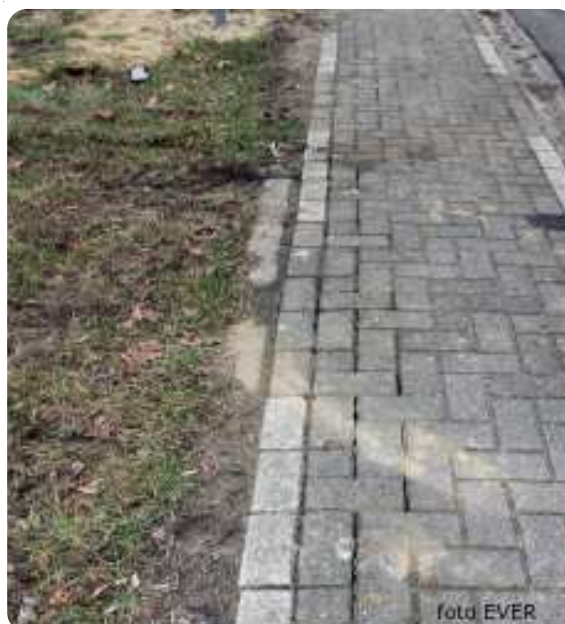
Na het uitvoeren van de werken blijkt dat de klinkers van het fietspad uit hun verband werden gerukt -foto inzet-. We hebben daarover tijdens het weekend vragen gesteld aan de burgemeester van Begijnendijk, een reactie was bij het opmaken van huidig artikel, nog niet.

Betegeling / klinkers van fietspad beschadigd of uit verband gerukt door de machines van Stevens.

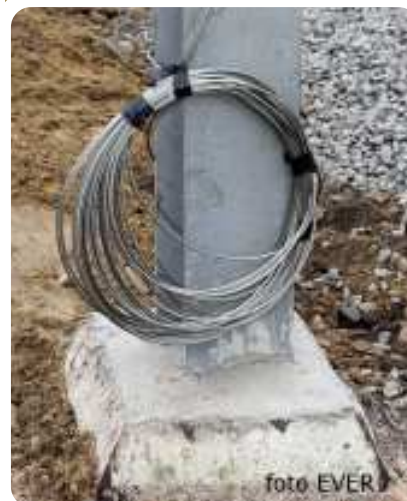
Inox kabel onderaan de paal; aanzetten tot diefstal ?
