WOLFSDONK 14 juli 15

**Brand aan elektriciteitspaal snel ontdekt.**

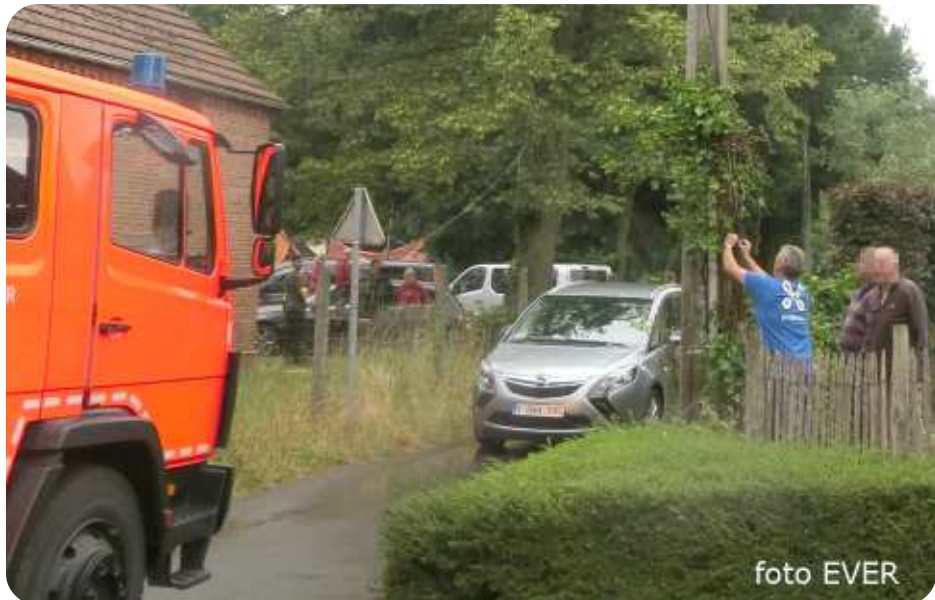
foto EVER

De eigenaar van de woning op de hoek van de Volkenvoortstraat en de Klerkstraat te Wolfsdonk heeft, tussen het groen dat rond de elektriciteitspaal al dan niet aangeplant omhoog is gegroeid, een halogeen spot geplaatst. Maandagavond rond zeven uur, is er wegens een probleem met de elektrische voedingskabel van die halogeenlamp brand ontstaan aan de begroeiing rond de paal.

De bewoners waren met vakantie, maar de burens verwittigden de ouders die toegang hadden tot de woning, de bewuste elektrische leiding werd uitgeschakeld. Op de achtergrond de Chiro Mejoca.

Dat wil dus zeggen dat de beveiliging van die kabel hoger was dan volgens de sectie van de geleider is toegelaten waardoor het effect van Joule haar werk kon doen en brand veroorzaken.

De onderste twee meter rond de paal was volledig dichtgegroeid met groen. Ook de voedingskabel van de woning was volledig verstopt onder dat groen. Voor de bewoner is de betonpaal tot op die hoogte al niet meer te zien en wellicht hopen zij dat de betonnen paal er na verloop van tijd, als een boom gaat uit zien. Door de droogte van de voorbije weken, is het hout vlak tegen de paal droog en daar is dan ook de brand ontstaan. "Het Volk" weet niet dat hier, buiten het in gebruik nemen van het openbaar domein, ook het KB van 10 maart 1981 met de voeten is getreden.

voornoemd KB zit hem in artikel 149.02 van het Algemeen Reglement op de Elektrische Installaties dat zegt : *"overvloedige groei van planten is niet toegestaan"*. Dat er een probleem was met die elektrische installatie is een feit, we herhalen het hier nogmaals *"een elektrische installatie die conform is met het AREI kan geen brand veroorzaken, ook niet bij kortsluiting"*. Ofwel is hier een te dunne kabel gebruikt, of een te hoge zekering, maar nadat de brand werd geblust was niemand ter plaatse zich bewust van wat wij hierboven hebben geschreven, waarschijnlijk ook de politie die ter plaatse kwam, niet. Toch is hier stof tot nadenken.
