## RILLAAR

## Kroniek van een wellicht tot het slopen bestemd pand.

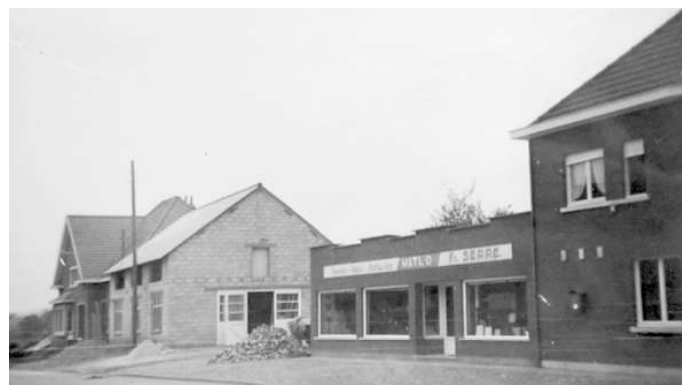
Zo zag de woning -uiterst rechts- er in de jaren zeventig uit. De woning uiterst links werd er ook illegaal neergezet. Voor de uitbreiding van de winkel is er nergens een spoor van een vergunning te vinden. Toch werd het gelijkvloers uitgebreid en werd er een verdieping boven geplaatst die zoals blijkt nooit bij het kadaster zou zijn aangegeven. Zoiets kan voor een koper wel belangrijk zijn.

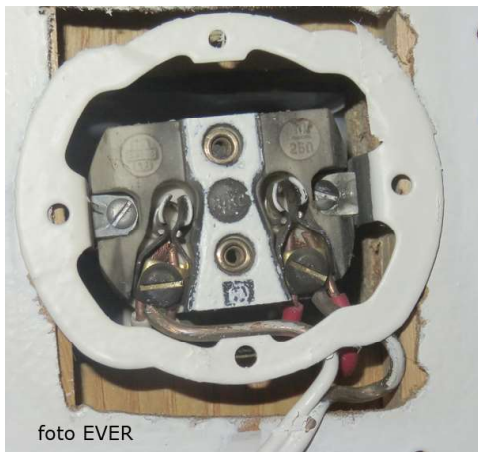
foto EVER

We tonen hier geen ingewikkelde elektrische installatie maar een heel eenvoudig iets dat aantoonst hoe erg het in die meubelzaak met de onveilige situatie is gesteld. Het gaat hier over een stopcontact dat in een houten wand zonder inbouwblok werd geplaatst. Er werd via een soepele -cote à cote- draad een aftakking gemaakt, er werden hier maar liefst drie inbreuken begaan.

Door het keuringsverslag van de elektrische installaties van de winkel en de woning, zijn de problemen daar gekend. Met veel technische kennis en ervaring kan deze van de woning wel in conformiteit met het AREI worden gebracht, maar die van de winkel is totaal te vernieuwen.

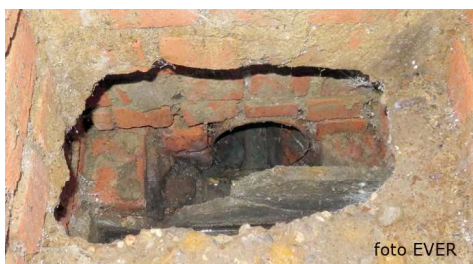
foto EVER

Geurafscheider van het afvoerwater winkel en woning is stuk en zorgt voor hinderlijke geurhinder, een verborgen gebrek.

Op de binnenkoer die omheind is door een houten wand, eveneens doorspekt van houtrot, hangt vaak een rioolgeur, de reden daarvan is dat de geurafsluiter die het afvalwater naar de riool voert, stuk is, daarmee is de reden van de stank gekend en meteen ook een verborgen gebrek blootgelegd.

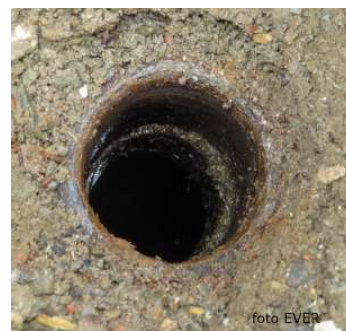
foto EVER

Niettegenstaande de huidige eigenaars hier zeer lang woonden, in die periode nieuwe bovengrondse houders -4 stuks- in dienst werden gesteld, is blijkbaar de oude ondergrondse tank nog aanwezig. Het is zeker dat er nog stookolie in die buiten dienst gestelde ondergrondse houder aanwezig is die dus niet volgens de milieuregels buiten dienst werd gesteld. Hier moet een bestuurder van het meubelcentrum en jarenlange

De vulmond van een ondergrondse stookolietank
