## TIENEN

## WONINGCONTROLES

## Hanteren woningcontroleurs voor een volgens hun veilige of niet veilige elektrische installatie, de wet van de “Natte vinger” ?

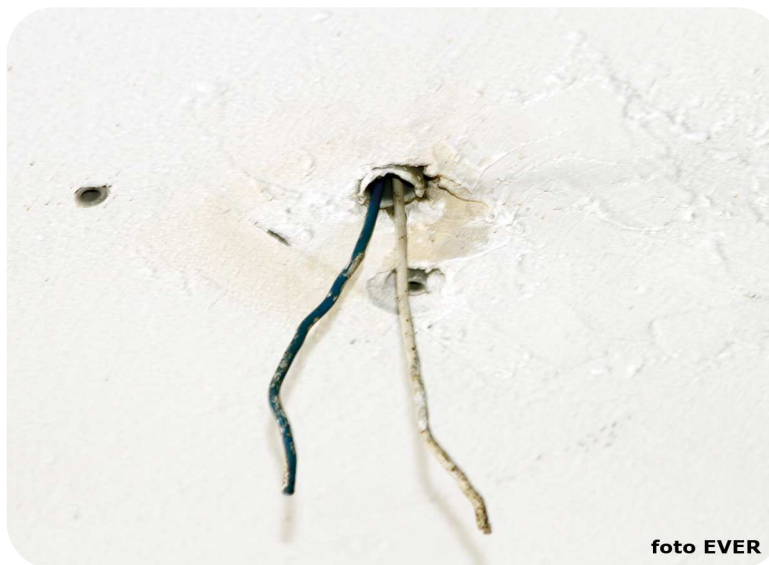
foto EVER

Bij een recente woningcontrole uitgevoerd door woningcontroleurs van de Intergemeentelijke samenwerking, werd een lichtpunt -foto inzet- dat buiten dienst is, aanzien als elektrocutiegevaarlijk, toch is er geen spanning aanwezig omdat het zaakje, wellicht door gepruts van de verhuurder, defect is. Hoe dan ook is er hoegenaamd op geen enkele van de twee geleiders spanning aanwezig. De verhuurder heeft moe geprobeerd dat te herstellen en heeft bij de verhuur aan de huurder -de auteur van dit artikel- de opdracht gegeven dat en nog andere problemen met de elektrische installatie te herstellen om twee dagen later met een SMS die opdracht terug in te trekken. Op 9 augustus 2021 heeft woningcontroleur A.M. beslist om dat lichtpunt als elektrocutiegevaarlijk te bestempelen, de informatie van de huurders dat het lichtpunt niet werkte sloeg de woningcontroleur in de wind. Nu zal dat item gebruikt worden in

Dit defect en spanningsloos lichtpunt wordt door woningcontroleurs als elektrocutiegevaarlijk aanzien en scoort in Categorie II van het technisch verslag wat ongeschikt betekent! Weet iemand in welke wetgeving dat te vinden is.

Dat als elektrocutiegevaar aanzien is onzin, er is in het AREI wel bepaald dat kringen die niet in dienst zijn, moe-

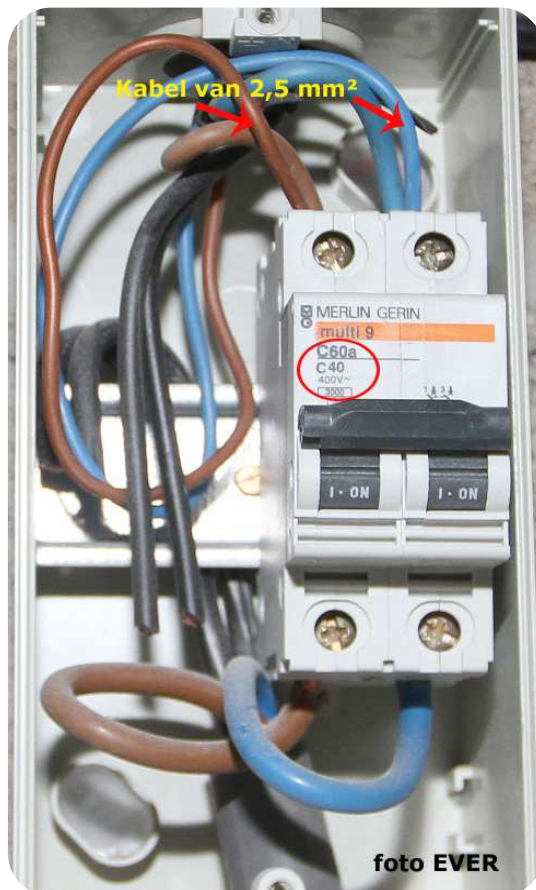
foto EVER

Eén belangrijk detail van de elektrische installatie zijn de stopcontacten waarop de toestellen voor het ontkalken van het water werden aangesloten, die ernstige overtreding op het AREI is voor alle vier de toestellen begaan. De foto -inzet- toont onderaan de voedingskabel van 10mm<sup>2</sup> vanuit de teller van de DNB, de automatische zekering van 40A, de XVB kabel van 4G6 naar het elektrisch bord in het appartement -hier 003- en parallel op de 4G6 een XVB van 3G2,5 mm<sup>2</sup>, dat is niets minder dan crimineel! Een geleider van 2,5 mm<sup>2</sup> mag door middel van een automatische zekering maar met maximum 22 Ampère -volgens het AREI 20A.- beveiligd worden -zie inzet tabel Cablerie Eupen "toegelaten stroomsterkten in draden en kabels voor vaste installaties volgens MB van 27 juli 1981"- hier is dat 40 Ampère! Van brandgevaar gesproken.

De stopcontacten voor de waterontharders werden met een 3G2,5 mm<sup>2</sup> aangesloten op een 40A Ampère automaat, ook over de wijze van aansluiten van de aarding en het te kleine schakelkastje dienen vragen gesteld en nog meer over de pseudo elektriciens die dat alles realiseerde.
