**BETEKOM****Rioolbuis al eerder geraakt bij onderboring?**

## Lekkende riolering aan Tremelosesteenweg

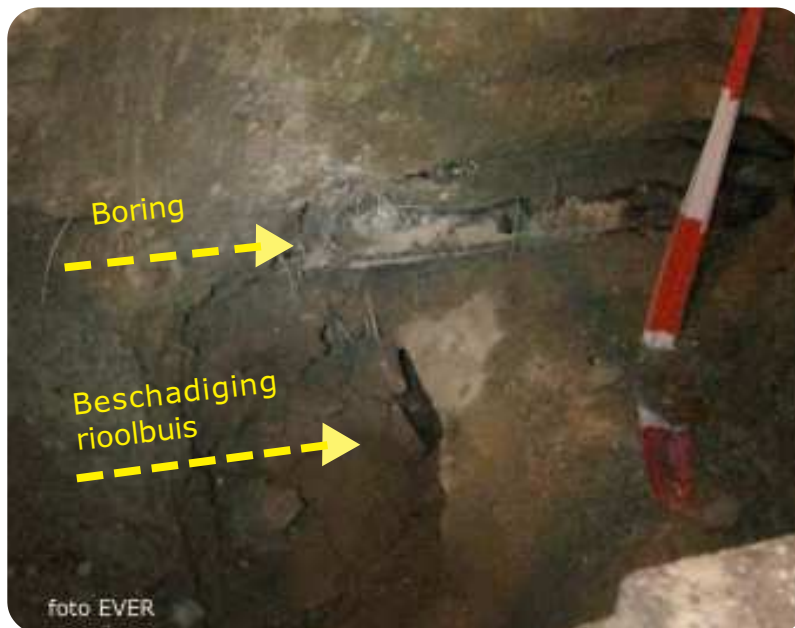
foto EVER

Aan het begin van de Tremelosesteenweg ter hoogte van het kruispunt met de Professor Scharpélaan aan de basisschool De Klimroos in Betekom, vertoont de rioolbuis een groot gat. Vrijdag 29 september was de gemeente Begijnendijk in de late namiddag druk bezig met graafwerk om poolshoogte van het lek te kunnen nemen. Om verdere schade en verzakkingen te voorkomen, moet Begijnendijk niet al te lang wachten met de herstelling.

Een weg onderboren voor het aansluiten van nutsleidingen is dagelijks kost, dat gebeurde ook hier op de plaats waar de rioolbuis aan de zijkant is beschadigd. Wat ook zeer frequent gebeurt, is dat bij boringen de "Mol" -het mechanische systeem om onderboringen te realiseren- niet goed wordt gericht en niet terecht komt waar het de bedoeling is en "iets" wordt geraakt zoals "mogelijk"

hier de rioolbuis. In zo'n gevallen komen de problemen pas veel later te voorschijn.

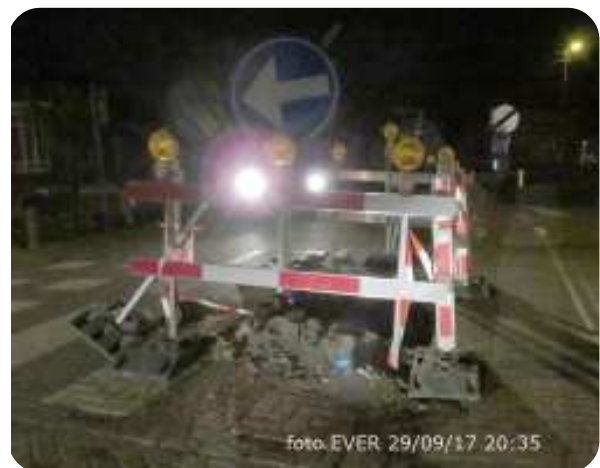
foto EVER 29/09/17 20:35

Het verkeersbord D1 lag al snel omver.
