BRUSSEL

## MIVB neemt nieuwe Marconi tramloods te Ukkel in gebruik

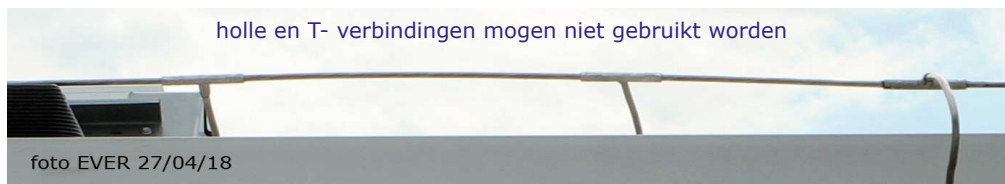
foto EVER 27/04/18

Op de onderhoudshal die qua niveau lager ligt dan de stelplaats, werd een bliksemafleider volgens het systeem Melsens geplaatst. We hadden over die bliksemafleider wat vragen, maar kregen van de MIVB geen afdoende antwoorden. Holle- of T verbindingen mogen niet gebruikt

holle en T- verbindingen mogen niet gebruikt worden

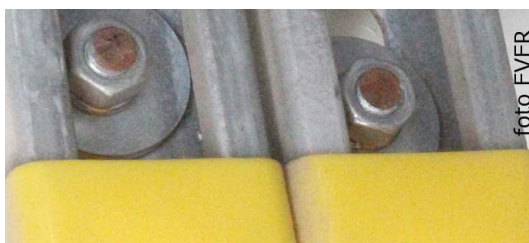
foto EVER

Nu al roest, hier had men wel RVS materiaal kunnen gebruiken

worden. We hebben ook al roest op bouten gezien en een conceptiefout bij het plaatsen van U-bolts. We hebben aan de MIVB in het kader van de ordonnantie openbaarheid van bestuur, vragen gesteld
