**AALTER****Goed genoeg voor Amerikanen****Telenet en haar grote puinhoopwerf.**

**Knoeiwerk in Aalter.**

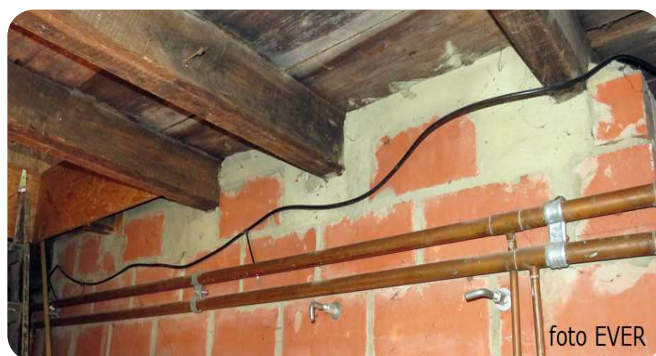
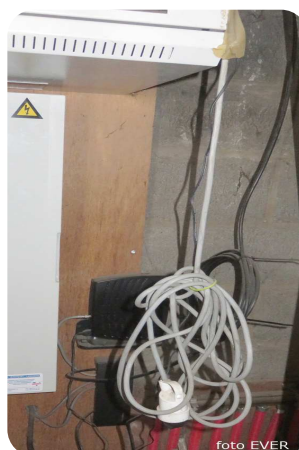
Het gaat hier over een ondergronds net, er wordt vanaf de ondergrondse abonnee aftakdoos een daartoe voorziene RG11 kabel gebruikt, dat was blijkbaar oorspronkelijk het geval. Om één of andere reden is die RG11 buiten gebruikt en vervangen door een RG6 die niet voor ondergronds gebruik is bestemd.

De RG6 komt uit de grond en is niet fatsoenlijk bevestigd. De RG6 is veel te lang en werd vlak vóór de modem als een bobijntje opgerold, dat zegt alles over het onprofessionele van Telenet en het met de voeten treden van de regels.

Dit is hoe Telenet zijn aftakkingen naar de klant realiseert, door zijn aannemers kunst en vliegwerk toelaat en de "Grote Netwerf" een zeer ijdel gebruik is.
